## S 3 - 2 1 ガソリンスタンドにおける原位置浄化の実績と対策に関する一考察

<sup>1</sup> (株)アイ・エス・ソリューション

Case studies and consideration for In-situ remediation at Gas Stations

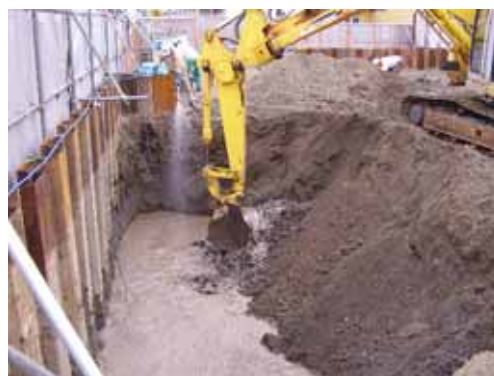
写真 5.1 フェントン反応剤の掘削攪拌処理

フェントン反応剤が浸透しにくく、拡散しにくい不飽和土層や粘性土層、あるいは浅い所に存在する汚染土などで、攪拌機を用いてフェントン反応剤を混合攪拌する方法が採用された事例もある。米国でもこのような工法が採用され盛んに実施され成果を得ている。ただしこの方法はフェントン反応剤を混合攪拌して土を乱すために土が高含水状態となり、土の支持力が失われるため、処理後に石灰混合処理をして地盤の支持力を回復させる等の方策が必要となる。

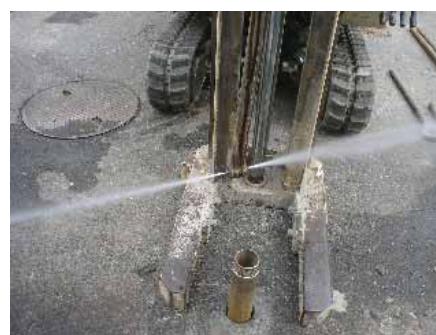
写真 5.2 F-ISCO(高圧噴射攪拌)

この方法は浸透しにくい地層に対して注入ロッド先端のノズルから高圧のフェントン反応剤を噴射して浸透しにくい地層に切れ込みを入れながらフェントン剤を注入する方法である。VOC 等のような粘性土層の上に薄く広がった汚染に対して有効な方法であることが筆者らの試験で分かっている。
