# 令和 6 年能登半島地震の被害調査と支援

## 3. 志賀発電所内の調査と地震による被害

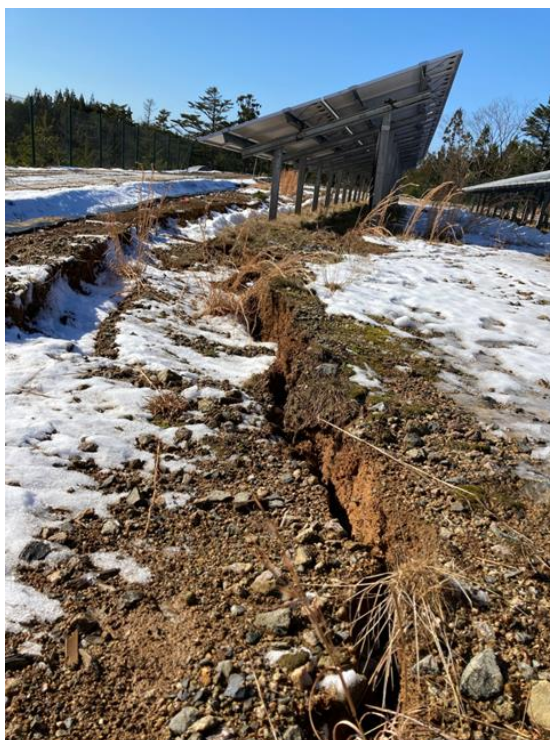
今回の地震による発電所の被害は、①発電所の盛り土の一部ひび割れ、②発電所場内の管理用通路の部分的な陥没、③外周フェンスの撓曲、④発電所場内の排水路の変形と防水シートの浮き上がり、⑤太陽光架台に設置されたパネル留め具の振動による外れ、⑥パワコンの固定アンカーの抜け（1か所）、だけであり、太陽光パネルやキュービクル、パワコンなどの発電設備への直接的な被害はありませんでした。

しかし、今回の地震による大きな揺れにより、管理用通路や斜面の法肩（のりかた）には地割れなどが発生して一部沈下なども見られたため、その場で協議して速やかに復旧工事に取り掛かりました。

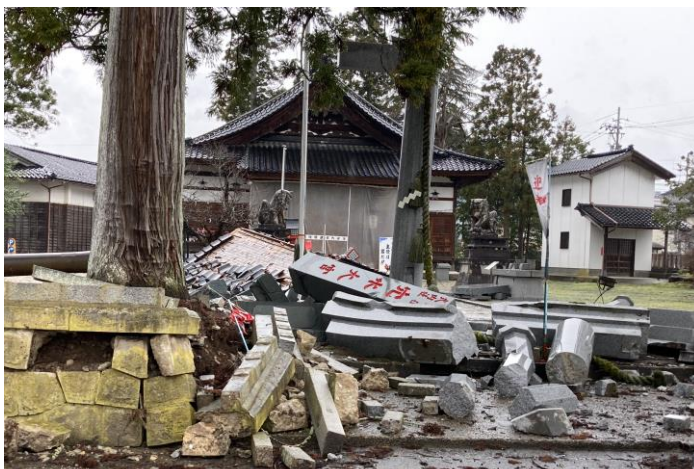
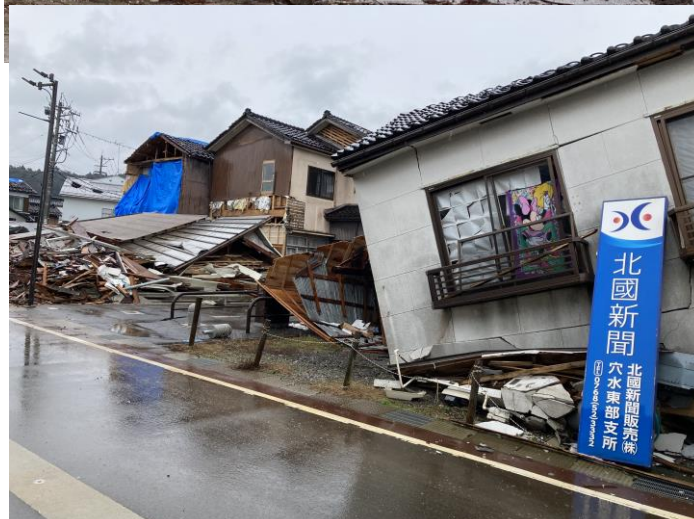
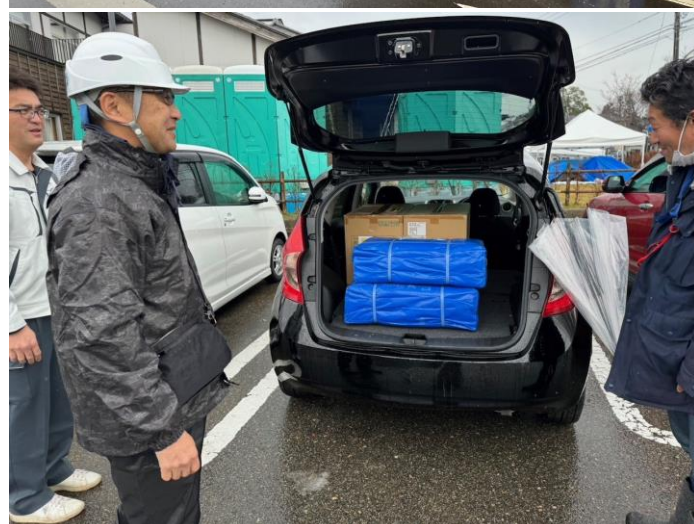
穴水町に入ると、まず印象的だったのは、穴水大宮の鳥居や石碑の倒壊や大宮の建物の損壊でした。穴水駅周辺の住宅建物も多くが倒壊していました。穴水駅やそれに隣接する道の駅の歩道ブロックや縁石はめくれ上がり、その周辺で噴砂の跡が見られました。道路のマンホールや集水枠は浮き上がり、アスファルトには亀裂が入り、その周辺でも噴砂が確認されました。穴水駅近くを流れる真名井川の護岸も地震による液状化で被害を受けており、地震による揺れの激しさが感じられました。
